■ Schwerer Schnee

Zwei Wohnhäuser wurden geräumt

In Althofen mussten am Samstag zwei Wohnhäuser in der Altstadt geräumt werden, weil die Schneelast drohte, die Dächer einzudrücken.

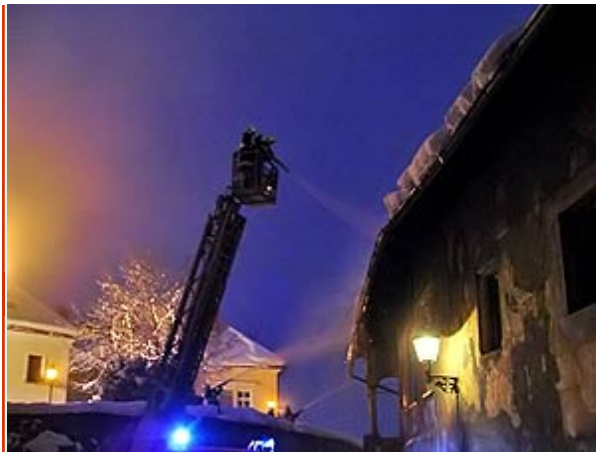
Ungewohnte Geräusche alarmierten am Samstag die Bewohner eines denkmalgeschützten Wohnhauses in der historischen Altstadt von Althofen. Das Dach hielt der schweren Schneelast nicht mehr stand, der Dachstuhl wies bereits deutliche Verformungen und Risse auf. Die Bewohner alarmierten die Feuerwehr Althofen.

Eine erste Lageerkundung bestätigte die Befürchtungen der Bewohner. Die schwere Schneelast hatte den Dachstuhl um mehrere Zentimeter verschoben und in einzelnen Balken waren deutliche Risse sichtbar geworden. Das Mauerwerk war durch die Verschiebung des Dachstuhles ebenfalls in Mitleidenschaft gezogen worden.

Nach Durchführung aller Sicherungsarbeiten wurde begonnen die 500 Quadratmeter Dachfläche mittels Wasserstrahl vom Schnee zu befreien. Dadurch konnte rund die Hälfte der Dachfläche schnell lastfrei bekommen werden.

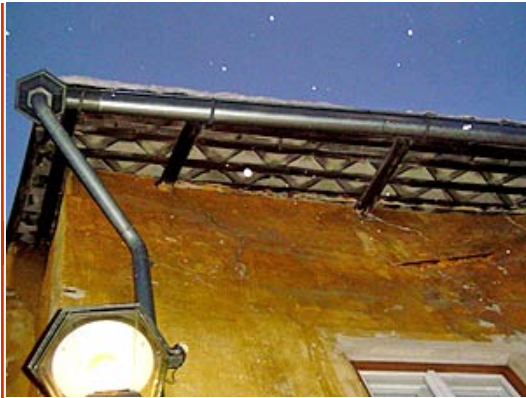
Das Mauerwerk des Gebäudes zeigt bereits bedrohliche Risse, die durch das Gewicht der Schneelast verursacht wurden.

Das Wohnhaus bleibt bis auf weiteres gesperrt. Vermutlich wird eine Sanierung des Dachstuhles nötig sein, um die Einsturzgefahr zu bannen.

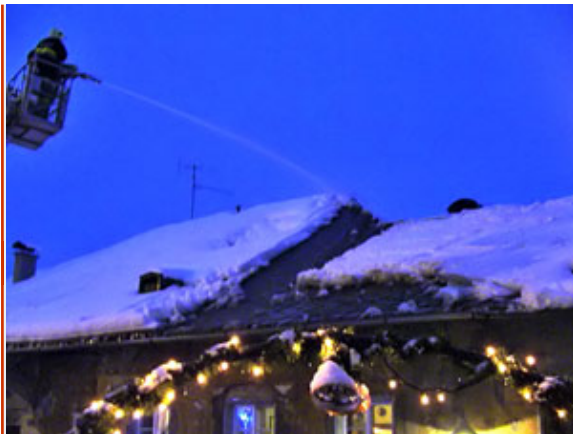
Mit Wasser versuchten die Einsatzkräfte, das Dach von der Schneelast zu befreien.

Am Sonntag wurde gemeinsam mit einem Zimmermeister das Dach vom restlichen Schnee befreit. Für die ausquartierten Familien - sie fanden vorerst bei Verwandten Unterkunft - ist fraglich, ob sie das Haus wieder auf Dauer beziehen können.
